## Inaugura al Museo archeologico di Piombino “Illusioni di Marmo” l’allestimento dell’ambiente “Il belvedere” delle Logge (Acropoli di Populonia)

### **Il progetto**

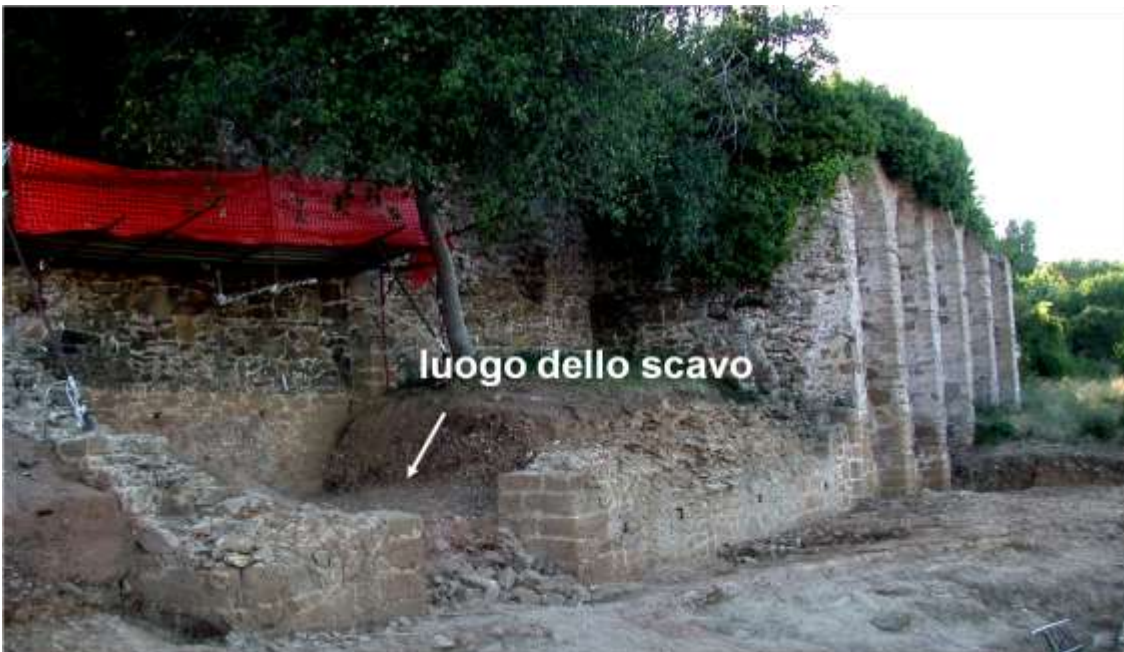
Fig. 3 - L'edificio romano delle Logge, con indicazione del luogo in cui sono state messe in luce le macerie del crollo del Belvedere.

Lo scavo ha evidenziato che, dopo un primo crollo dell'ambiente in un momento di poco successivo alla sua realizzazione, la distruzione completa dell'intera stanza, con tutto il suo pregiato apparato decorativo, si verificò nel medioevo, in una Populonia ormai pressoché abbandonata e cosparsa di rovine: il cedimento del pavimento del loggiato ne provocò infatti il collasso nell'ambiente sottostante.

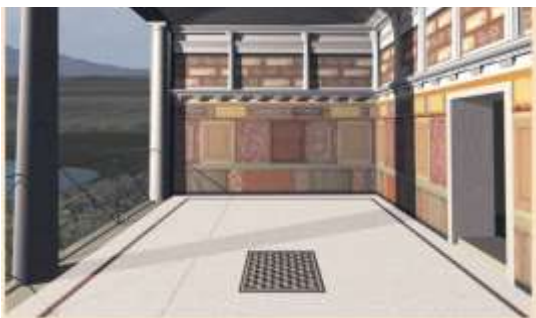
Fig. 4 - Ricostruzione dell'interno della terrazza-belvedere, oggetto del progetto di allestimento.

**L'ambiente oggetto della ricostruzione** è una terrazza-loggiato, che in origine aveva funzione di belvedere, panoramicamente affacciato sull'area dei templi della città etrusco-romana, sul golfo di Baratti e sul mare aperto. Innumerevoli **intonaci, stucchi, elementi lapidei e frammenti musivi** sono stati rinvenuti in crollo nell'ambiente affiancato alla facciata ad arcate delle Logge, dove, tra il 2000 e il 2004, si sono concentrate ripetute e specifiche campagne di scavo, condotte dalla Soprintendenza Archeologia per la Toscana e dalle università di Pisa e Siena. La terrazza-belvedere, infatti, era crollata nell'ambiente sottostante creando uno spesso strato di macerie, che ha restituito, grazie a un intervento di micro-scavo stratigrafico, in cui sono state adottate specifiche metodologie, tutti gli elementi del suo allestimento strutturale/decorativo, e che hanno permesso al momento le ricostruzioni grafiche dell'impianto strutturale, del pavimento e delle pareti affrescate.

I muri perimetrali, in graticcio, erano rivestiti da intonaco dipinto in maniera da suggerire **l'illusione di un lussuoso rivestimento in lastre di differenti tipi di marmi bianchi e colorati**, alabastri e brecce, arricchito da stucchi imitanti elementi in marmo bianco tra cui spicca un falso **colonnato**, situato nella parte superiore, composto da semicolonne corinzie (figg. 6-7). Questo articolato sistema decorativo richiama la fase matura del primo stile pompeiano (fine del II sec. a.C.).

**Foglie d'acanto e fiori**, realizzati in lamina di piombo rivestita da **stucco**, costituivano eleganti particolari degli elementi tridimensionali e arricchivano ulteriormente la decorazione parietale. Il soffitto, di complessa e raffinata esecuzione, era costituito da cassettoni di stucco bianco, con riquadri delimitati da una linea porpora, realizzati su una falsa volta a incannucciata. Si tratta di uno schema ornamentale che ha confronti con le residenze principesche orientali.

Il pavimento era infine costituito da un prezioso tappeto a mosaico bianco, circondato da una fascia porpora che richiamava la porpora dei cassettoni del soffitto, e decorato al centro da un grande **riquadro a rombi di pietre colorate**, in modo da formare un raffinato motivo a **cubi prospettici, detto "émblema"** (fig. 5). Probabilmente gli esecutori appartenevano a maestranze specializzate itineranti provenienti dall'Oriente ellenistico ma che hanno utilizzato, in questo caso, anche materiali locali, come il marmo delle cave di Campiglia.

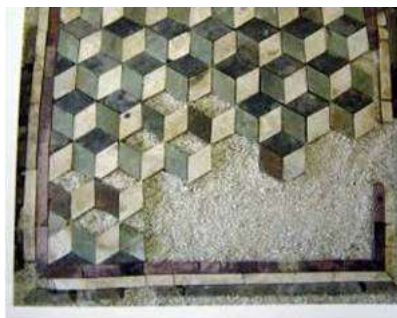
Fig. 5 - Il riquadro a cubi prospettici, posto al centro del pavimento a mosaico dell'ambiente, ricollocato grazie al finanziamento 2016 Fondazione Livorno

L'emblema centrale a cubi prospettici, grande circa un metro di lato, era composto da tarsie lapidee di forma romboidale, inquadrate da una cornice di tarsie rettangolari. Le tarsie sono state ricomposte a rovescio su un piano di lavoro rispettando il rilievo costruttivo realizzato nel laboratorio di restauro dell'Università di Siena. Sul retro dell'emblema, così ricomposto, è stata applicata una nuova malta a base di calce idraulica e polvere di marmo, supportata da una rete in fibra di vetro. La ricomposizione è stata rinforzata collocandola su un nuovo supporto in nido d'ape d'alluminio. Anche qui piccole integrazioni di malta incisa e ritocchi pittorici hanno migliorato l'aspetto complessivo del riquadro.

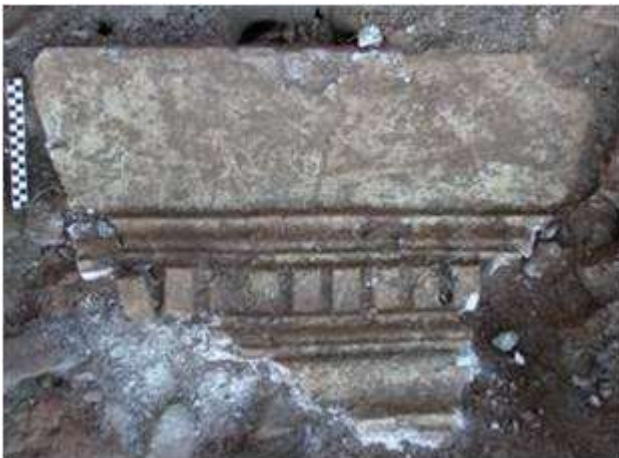
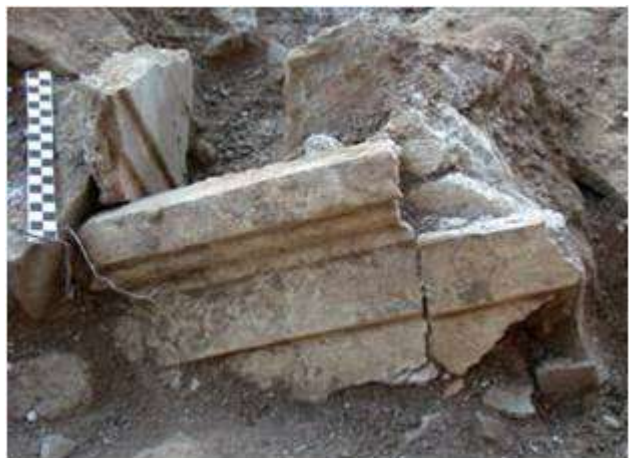
Fig. 6 - Frammenti di cornice e soffitto in stucco, in corso di scavo.

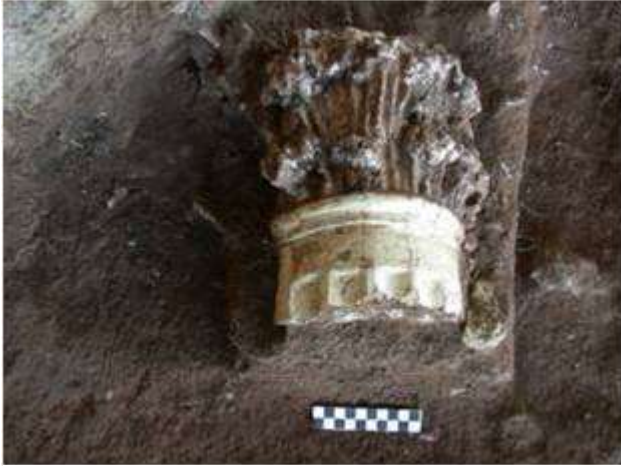
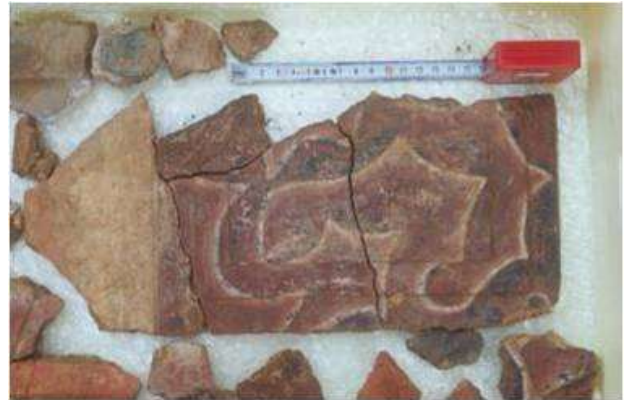
Fig. 7 - Frammento di semicolonna corinzia in stucco e frammento di pittura parietale a imitazione di pietre pregiate.
